直交梁の断面を変数とする RCS 接合部の構造性能に関する研究

その2 実験結果

213-095 中村 亘

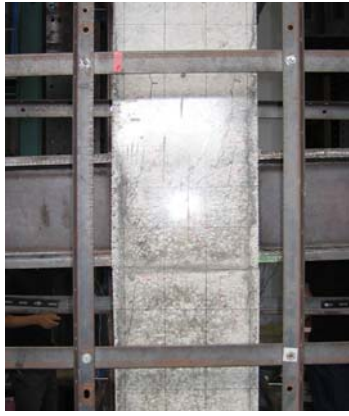
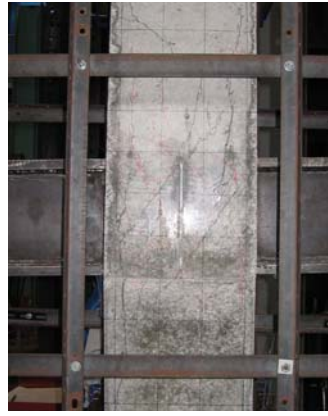
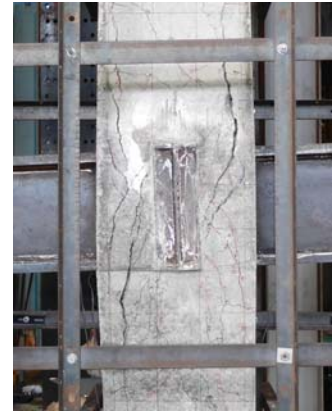
No.V0 (直交梁無し)

No.V1 (ウェブのみ)

No.V3 (フランジ 100mm)

写真-1 ひび割れ状況 (R=40/1000rad)

図-1 に $R=30/1000\text{rad}$ 時のひび割れ状況を、写真-1 に $R=40/1000\text{rad}$ 時のひび割れ状況を示す。

直交梁のない試験体 No.V0 は、 $R=5/1000\text{rad}$ の加力サイクルで接合部にせん断ひび割れが発生した。また、柱側面では加力梁のフランジ位置に曲げひび割れが発生し、上下面に軽微な圧壊が見られた。その後、 $R=-30/1000\text{rad}$ の一回目に圧壊していた梁フランジの上下のコンクリートが剥離した。最終的に柱梁接合部が支圧破壊した。

直交梁ウェブのある試験体 No.V1、直交梁のある試験体 No.V2、試験体 No.V3 は $R=5/1000\text{rad}$ の加力サイクルで直交梁ウェブおよびフランジのそれぞれの上下面から斜めひび割れが発生した。 $R=10/1000\text{rad}$ の加力サイクルで接合部にせん断ひび割れが発生した。変形角が大きくなると支圧によるひび割れが顕著になり、加力梁とコンクリートの間に隙間ができた。試験体 No.V1 と比べると、直交フランジがついた試験体 No.V2、試験体 No.V3 は、 $R=40/1000\text{rad}$ のサイクルで接合部のコンクリートの剥落が顕著となった。全試験体において最終的に柱梁接合部がせん断破壊した。

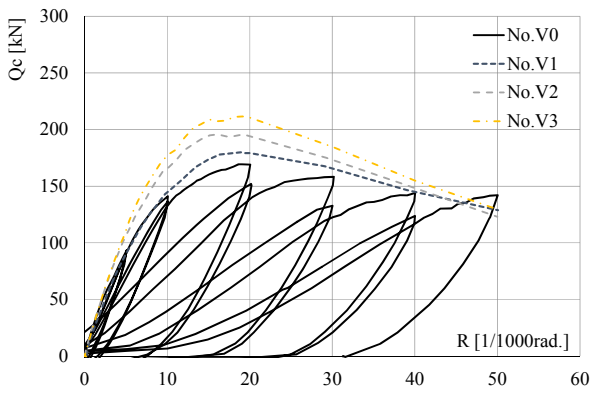
図-3 荷重変位曲線と包絡線の比較

図-3 に試験体 No.V0 の荷重-変位曲線と各試験体の包絡線を比較したグラフを示す。最大耐力後、耐力低下が最も小さかったのは No.V0 となった。試験体 No.V0 と直交梁のウェブがついた試験体 No.V1 では、 $R=10/1000 \text{ rad}$ までは、剛性に大きな差はなかったが、直交梁にフランジがつくことにより剛性の増大が見られた。

- 1) 直交梁のない No.V0 試験体と比較すると、直交梁にウェブのみを取り付けた No.V1 試験体の最大耐力は増大した。
- 2) 直交梁のフランジ幅が違う試験体を比較すると、フランジ幅の大きい試験体の方が最大耐力は増大した。
- 3) 直交梁をウェブのみとすると剛性はさほど変わらないが、直交梁フランジをつけると剛性が大きくなる傾向が見られ、フランジ幅が大きい方が剛性も大きくなった。
