1. はじめに

筆者らの研究室では、鋼構造建物の重要な部材である柱に着目し、応急復旧までの流れ(図1)のうち、簡便な実測による残存耐力評価法の構築と被災後補修に関する研究を行ってきた。本論では、被災後補修に関する追加実験の結果を考察する。

本報では、局部座屈により耐力劣化した角形鋼管柱に対する補修実験を行い、補修効果を考察した。

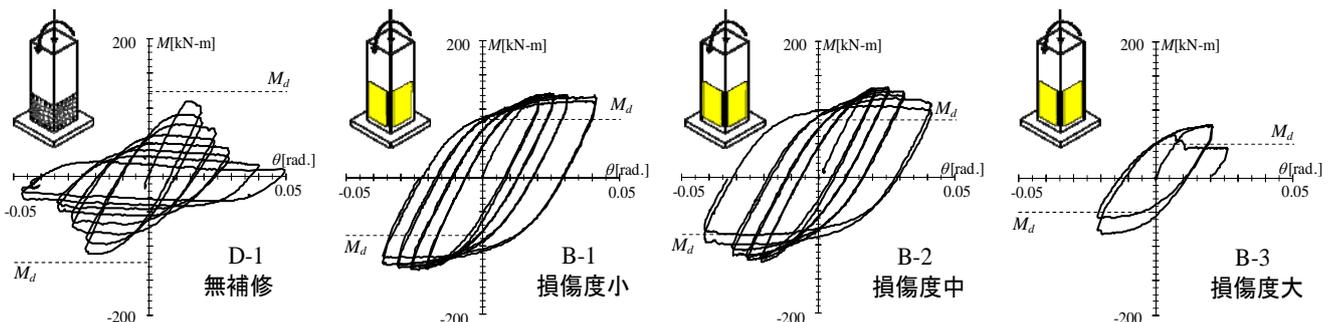
図3 荷重-変形関係

代表的な荷重-変形関係(左から無補修試験体、損傷度小、損傷度中、損傷度大)を図3に示す。縦軸は柱脚に作用する曲げモーメント M 、横軸は部材角 θ であり、破線は損傷実

験後の残存耐力 M_d を表す。

損傷度小、中の試験体は補修後の最大耐力が元断面の最大耐力近くまで回復しており、大変形時においても回復した耐力を概ね維持している。一方、損傷度大の試験体は元断面の最大耐力の半分程度までしか回復しなかった。さらに、大変形時には補修材の溶接部分に亀裂が生じ、亀裂の進展に伴い耐力が急激に劣化した。

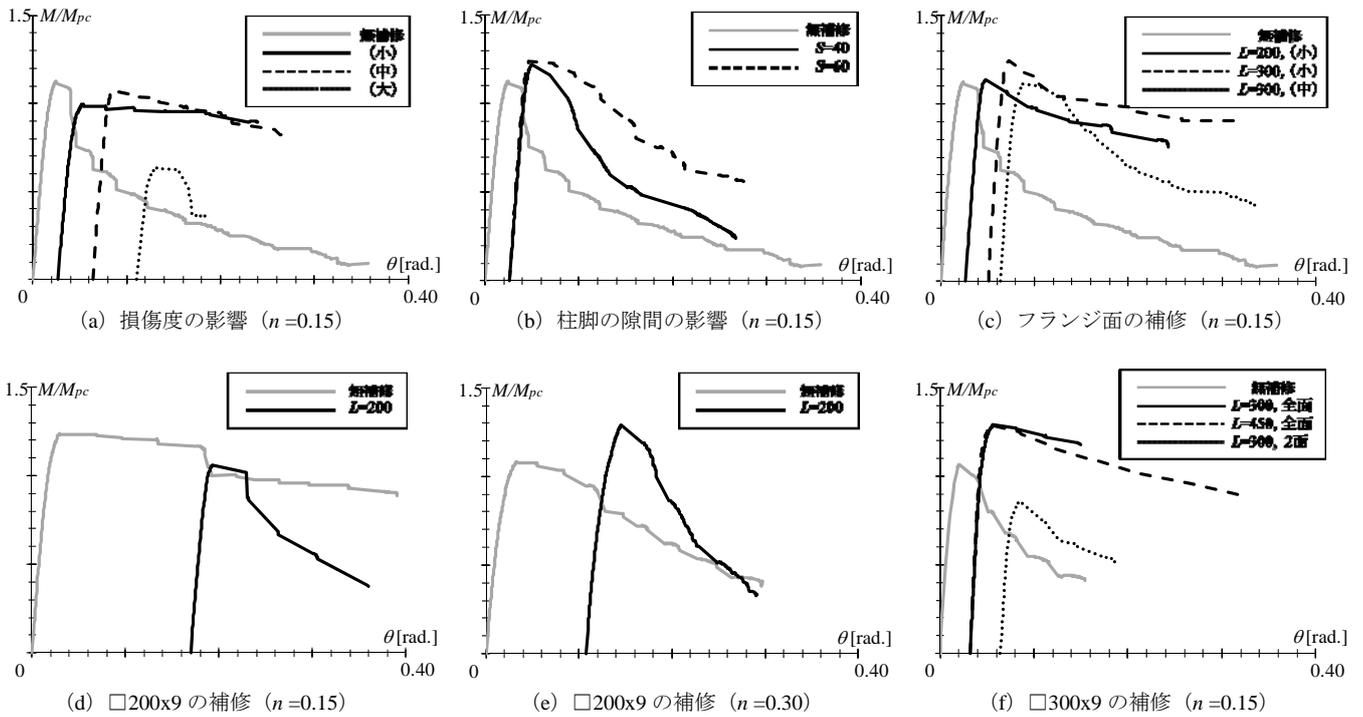
図4 拡張骨格曲線による補修後の履歴挙動の比較

補修後の履歴挙動の比較を図4に示す。縦軸は柱脚に作用する曲げモーメント M 、横軸は部材角 θ であり、グレーの線は無補修試験体の履歴を示す。(a)は、図3で示した荷重-変形関係から抽出した拡張骨格曲線であり、損傷度による耐力劣化の程度の違いが良く表現されている。

(b)は柱脚の隙間の影響を比較している。補修後の最大耐力には差はみられないが、 $S=60$ は比較的耐力劣化の程度が緩やかである。これは補修後に局部座屈が柱脚で生じたためだと考えられる。

(c)はフランジ面の補修効果を比較している。(C-2)に着目すると、補修材厚、補修長さを大きくすることで元断面以上の耐力まで回復しており、大変形時においても安定した履歴を描いている。したがって、ウェブ面の補修も踏まえて、補修材厚は柱厚の1.5~2倍以上にするべきだと言える。損傷度中の場合(C-3)は急激な耐力劣化が見られるが、これは補修材の溶接端部に亀裂が生じたためである。

(d)は□200x9 ($n=0.15$)に対する補修の効果を示している。補修後は元断面の最大耐力には至らず、早期に急激に耐力を喪失している。これは、柱脚のベースプレートとの溶接部が破断したためであり、補修による過剰な耐力上昇が原

(e)は□200x9 ($n=0.30$)に対する補修の効果を示している。補修後の耐力は元断面を上回ったが、補修材の上部に局部座屈が生じることで最大耐力に至り、耐力は急激に劣化した。したがって、 $n=0.30$ の場合においては、初期の耐力回復は可能だが、変形能力の改善はほとんど期待できないと言える。

(f)は□300x9 ($n=0.15$)に対する補修の効果を比較している。 $L=300$ (A-5)と $L=450$ (A-6)を比較すると、補修後の耐力回復の程度、変形能力とも同程度であることから、□300x9を補修する際の補修長さは柱幅程度で十分だと言える。次に、損傷度中(B-4)に着目すると、元断面の6割程度までしか回復していない。これは、試験体(B-3)と同様、凹形の局部座屈変形の影響で補修材の全周を溶接することができず、局部座屈変形に追従する形で非溶接部分に亀裂が生じたためだと考えられる。
